Oberflächenversickerung von Regenwasser

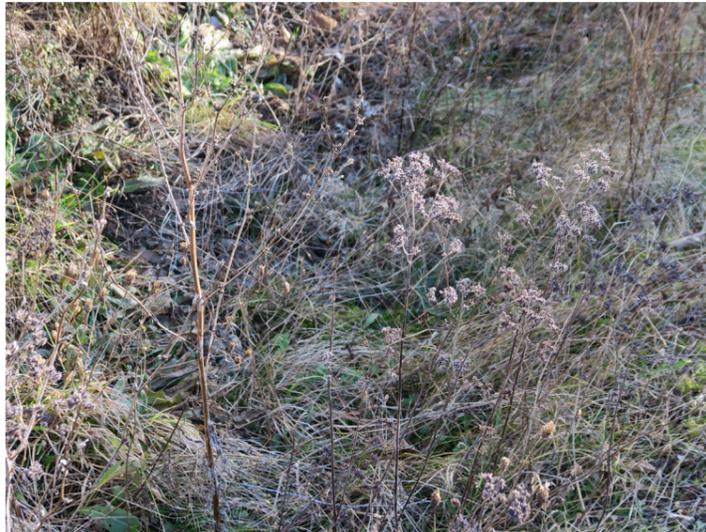
01 Fahrweid ZH: Oberflächenversickerung Geländemulde, Mehrfamilienhaus, Fahrweidstrasse 75, 8951 Fahrweid (Foto: Fabienne Meier, 2016)

Sinnvollerweise wird das Regenwasser «oberflächlich versickert» und nicht mittels Schächten und allenfalls daran angeschlossenen Sickergalerien direkt in den Boden geleitet. Dies wegen der mehrfachen Filterwirkung der belebten Erdschichten; 1. als selbstreinigender, nicht verschlammender Grobfilter, 2. als Biofilter gegen Dünger und Keime (Vogelkot) und 3. auch als Chemiefilter (Pneubetrieb, tropfendes Autoöl, Putzmittel). Pflanzen und Mikroorganismen sind in den obersten Erdschichten wirksam tätig. Am einfachsten erfolgt die Versickerung mittels grossflächigen Geländemulden. Gut angelegt erscheinen diese nicht als Versickerungsflächen sondern als normales Wiesengelände. Wegen beschränkten Platzverhältnissen muss aber oft eine wirkliche Mulde angelegt werden.

Wir konnten diese bisher immer mit einer maximalen Einstautiefe von 20 cm ausführen – Platzregen kann / darf zu kurzweiligem Rückstau führen. Angelegt haben wir diese als einmal jährlich zu mähende Sumpfwiese, bepflanzt mit Schwertlilie, Mädesüss, etc. Ganz grundsätzlich braucht es für Planung und Ausführung auch spezifisches Fachwissen und örtliche Klärung der rechtlichen und grundwasserspezifischen Verhältnisse.

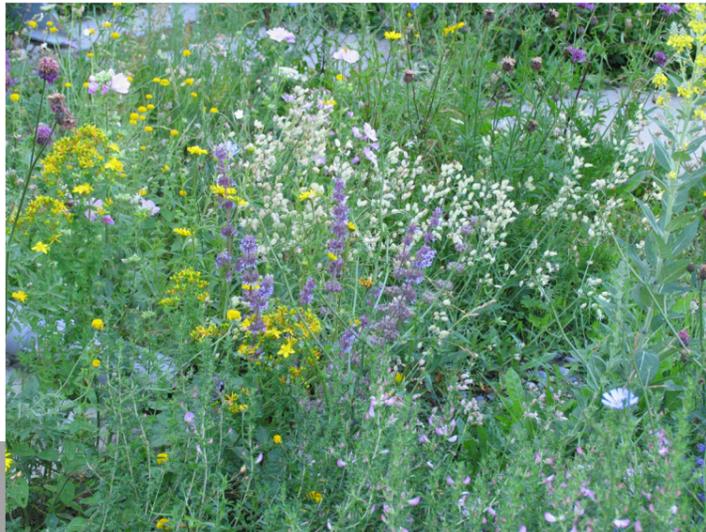
02 Dietikon ZH: Mikroklima, Mehrfamilienhaus im Windhalb, Bremgartnerstrasse 124, 8953 Dietikon (Foto: Lucas Neff, 2006)

Wichtig ist aber vor allem auch, dass das fürs Trinkwasser notwendige Grundwasser weiterhin mit Regenwasser versorgt wird. Ganz grundsätzlich trägt eine Oberflächenversickerung auch zur Verbesserung des Mikroklimas bei.
